Vliv Kármánových vírů na vzduchem obtékané těleso

ANALYZOVANÉ OBTÉKANÉ TĚLESO OCELOVÝ KOMÍN (MÍSTO: ŚWIECIE; POLSKO)

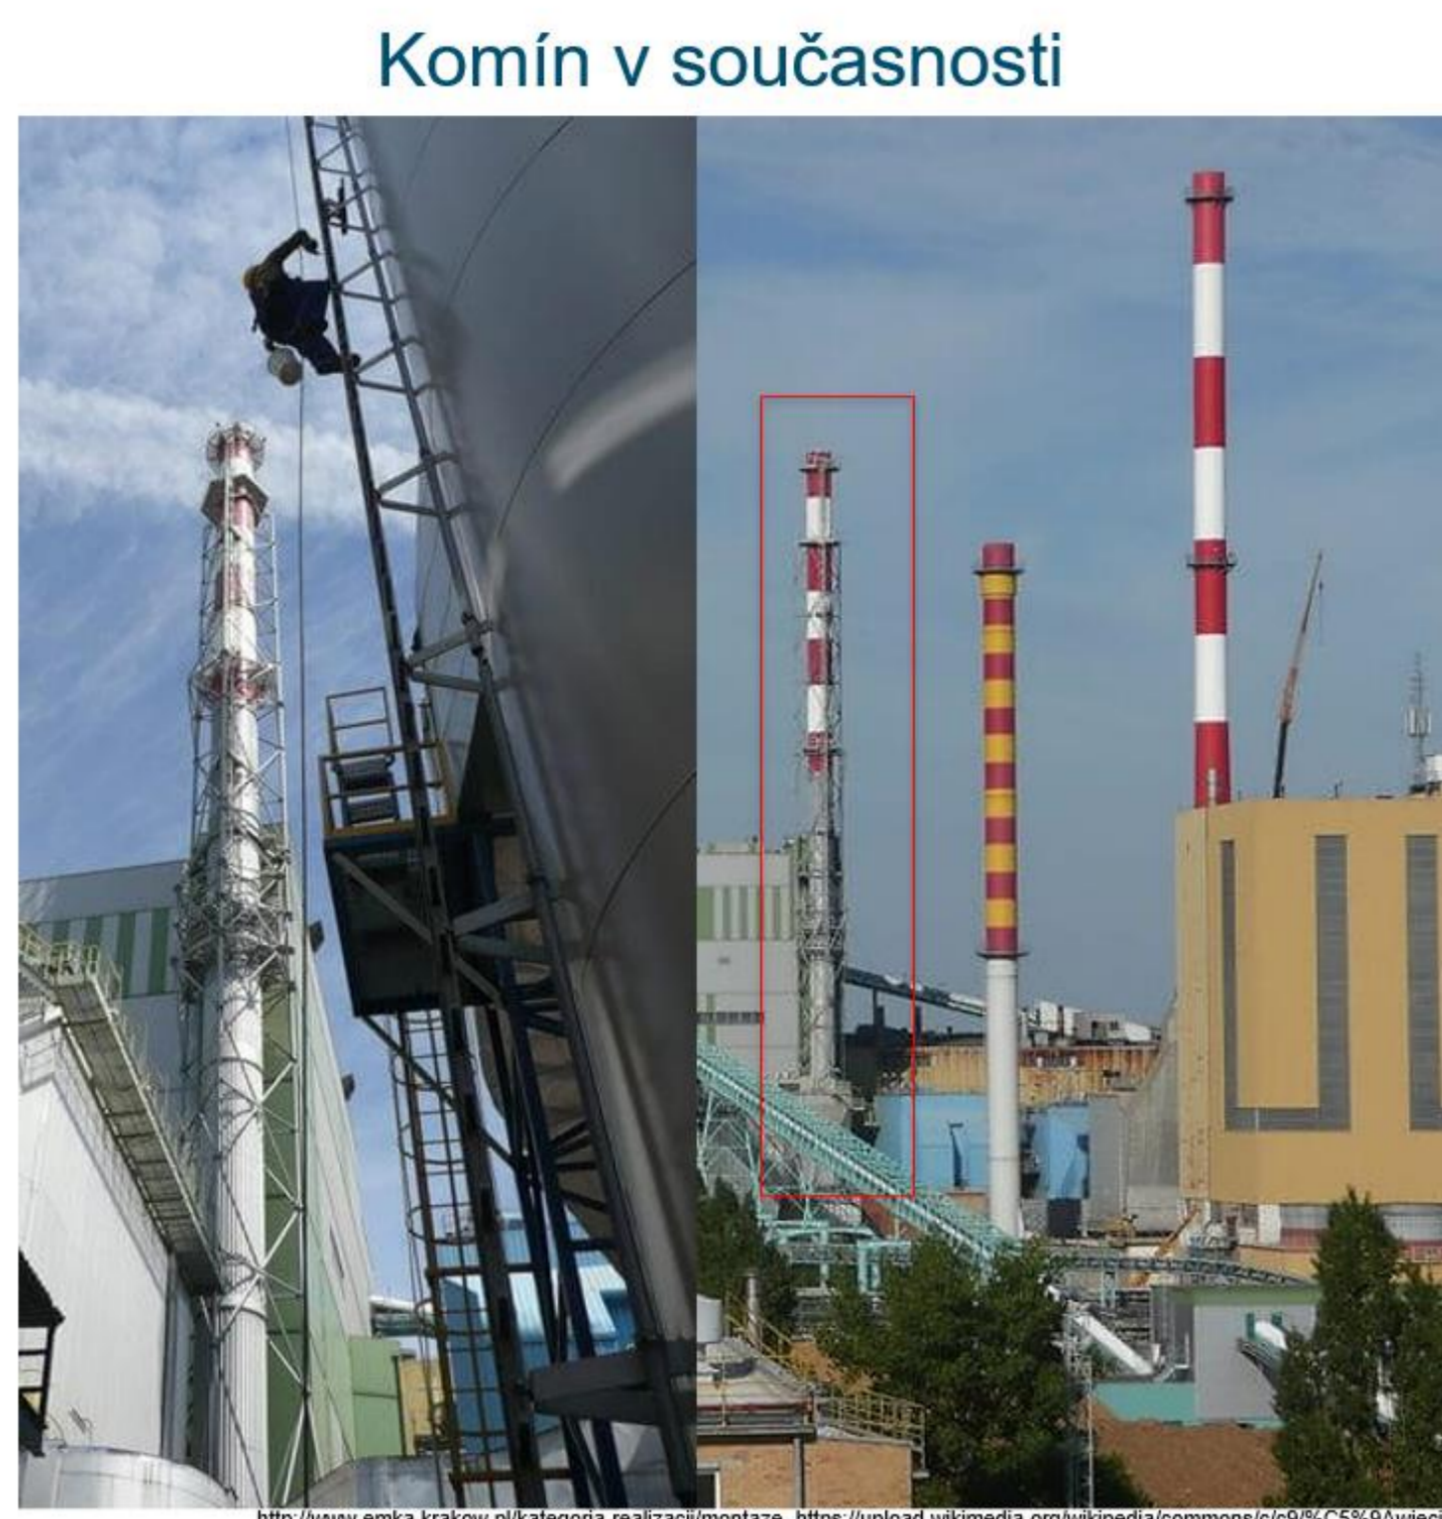
- Umístění: Papírna u města Świecie (Polsko)
- Datum havárie: 31.03. 2003
- Výška: 100 m
- Vnitřní průměr: 2.5 m
- Konstrukční provedení: 11 segmentů s tloušťkou stěny 10 – 5 mm
- Ukotvení k budově ve výšce: 50.35 m
- Rychlost větru v okamžiku havárie: 6 m/s
- Zjištěné poškození po havárii:

Komín v současnosti

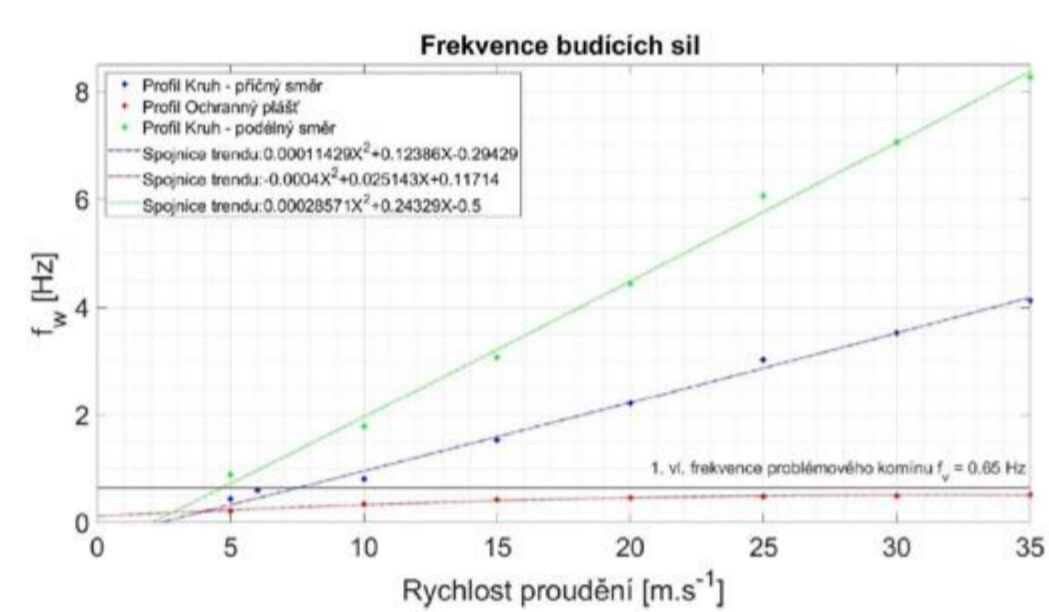
- Rozsah budících frekvencí

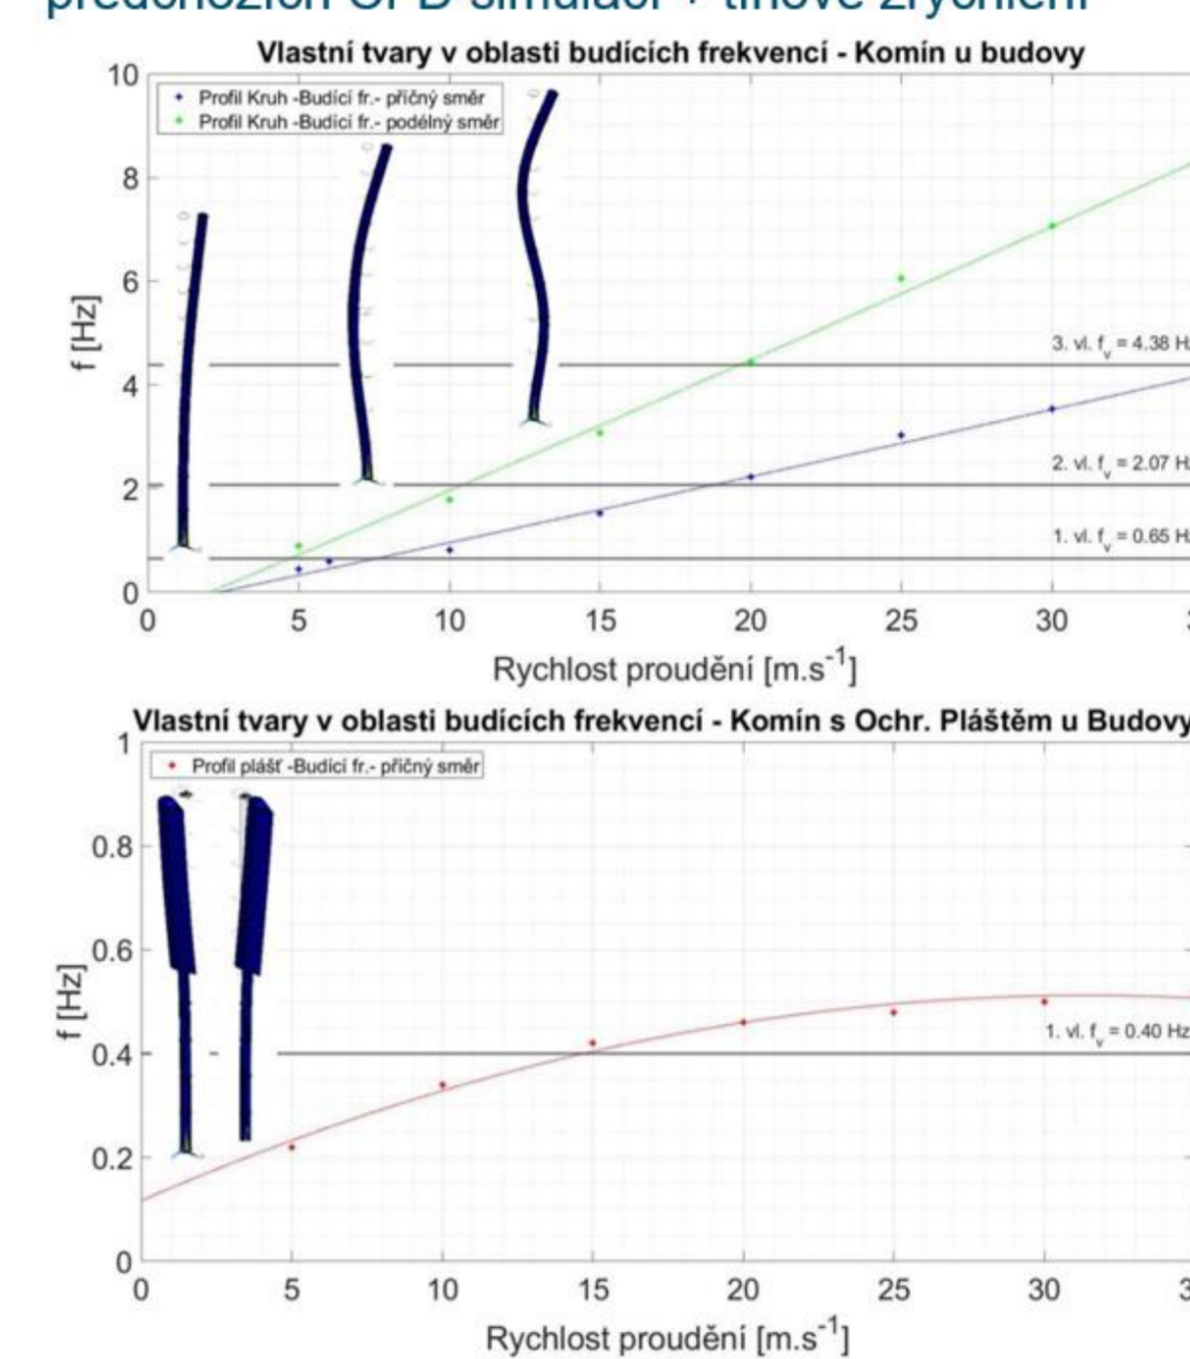
- Připraveny 4 typy 3D modelů:
 - Komín ukotvený k přilehlé budově (viz případ ve Świecie)
 - Komín ukotvený k přilehlé budově s ochranným pláštěm
 - Komín volně stojící v prostoru
 - komín s ochranným pláštěm volně stojící v prostoru
- Řešené analýzy: Modální, Transientní
- Model zatížení: Na obtékaný povrch mapovaná tlaková pole určená z předchozích CFD simulací + tíhové zrychlení

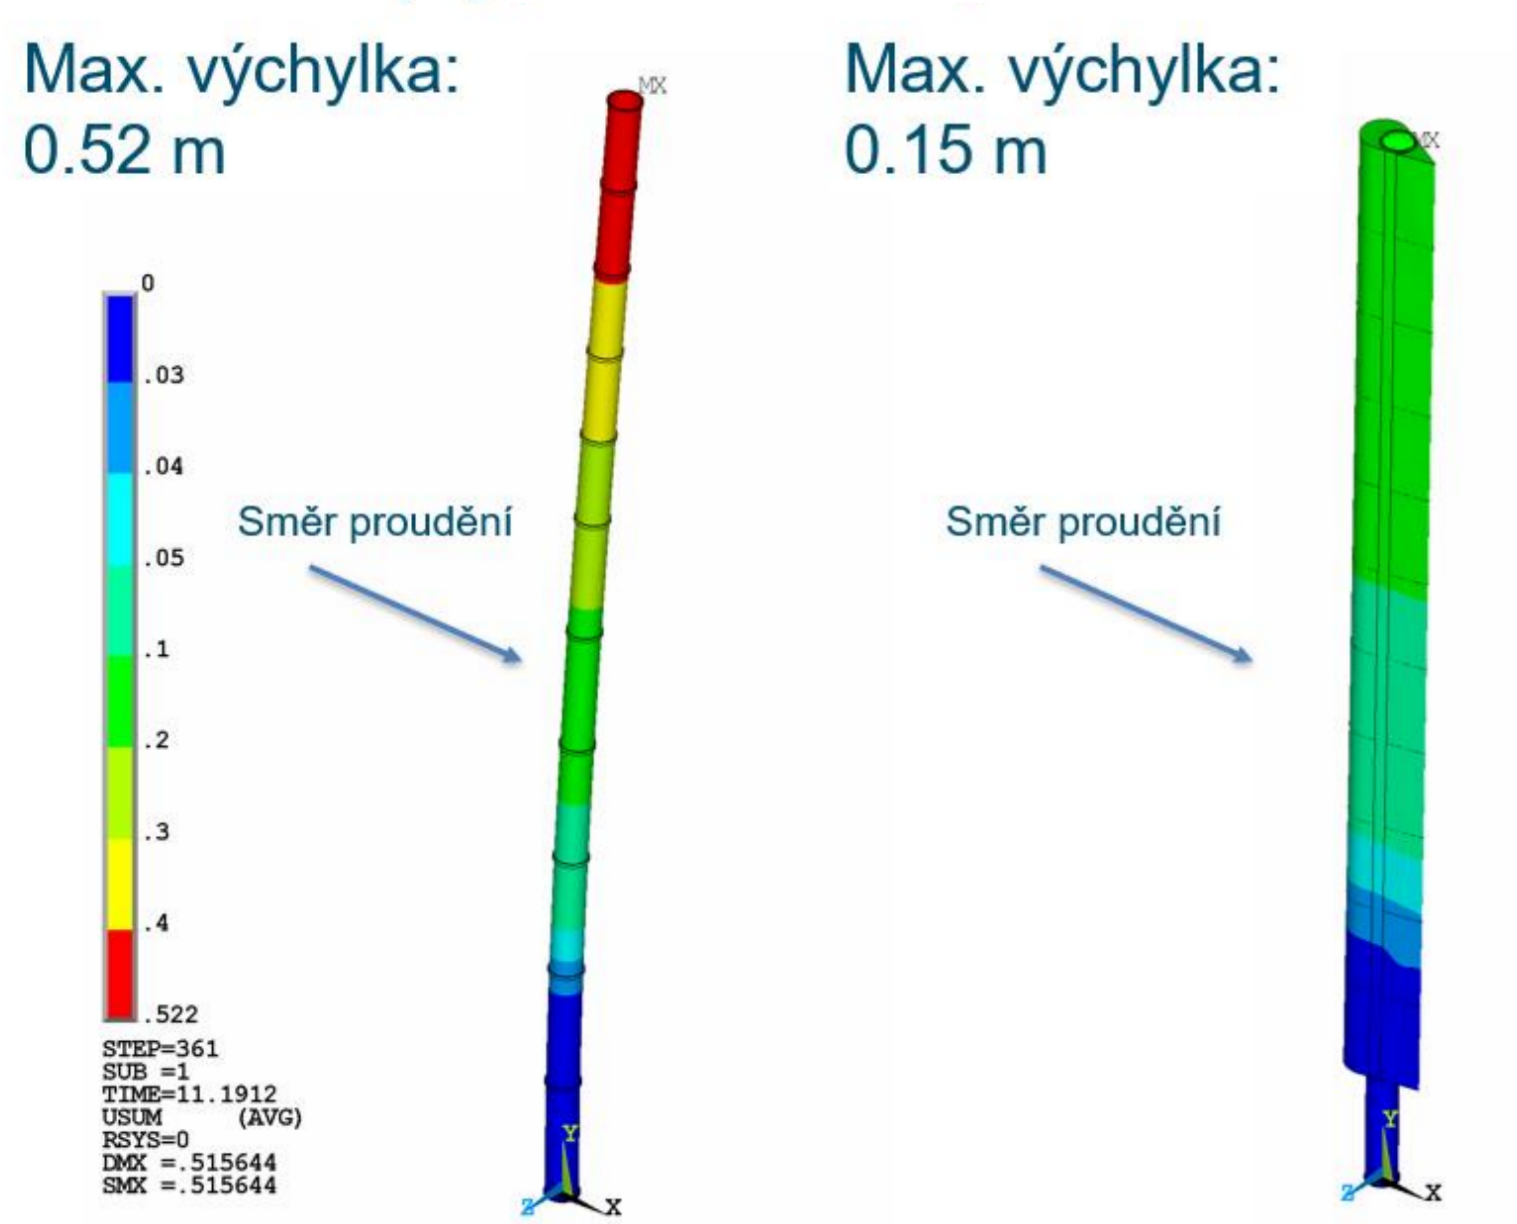
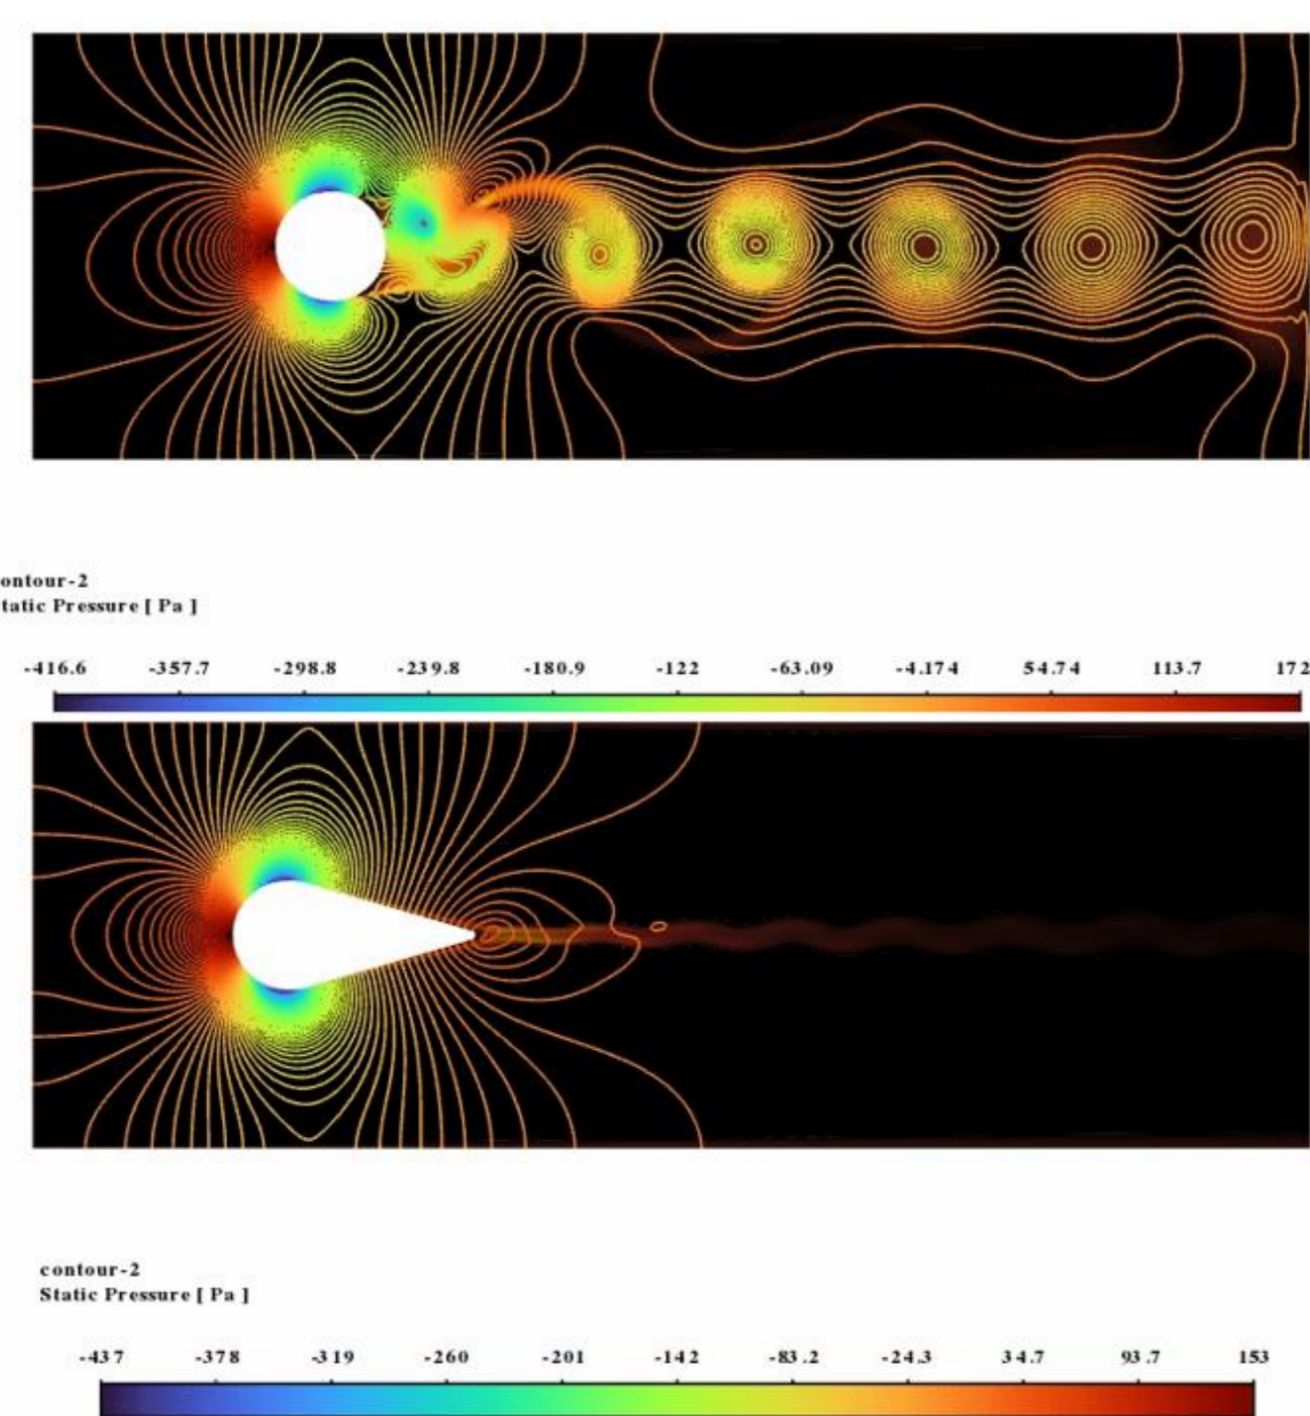
VÝSLEDKY TRANSIENTNÍCH ANALÝZ VOLNĚ STOJÍCÍ KOMÍN

- Uveden příklad pro rychlost větru 15 m/s
